Câmara Municipal de Bertiooga

INDICAÇÃO Nº 520 / 09

Assunto: Solicita que o Prefeito Municipal determine o nivelamento e a recolocação dos sextavados da confluência entre as ruas Mestre Pessoa e Jorge Ferreira, na Vila Tamoios (Centro).

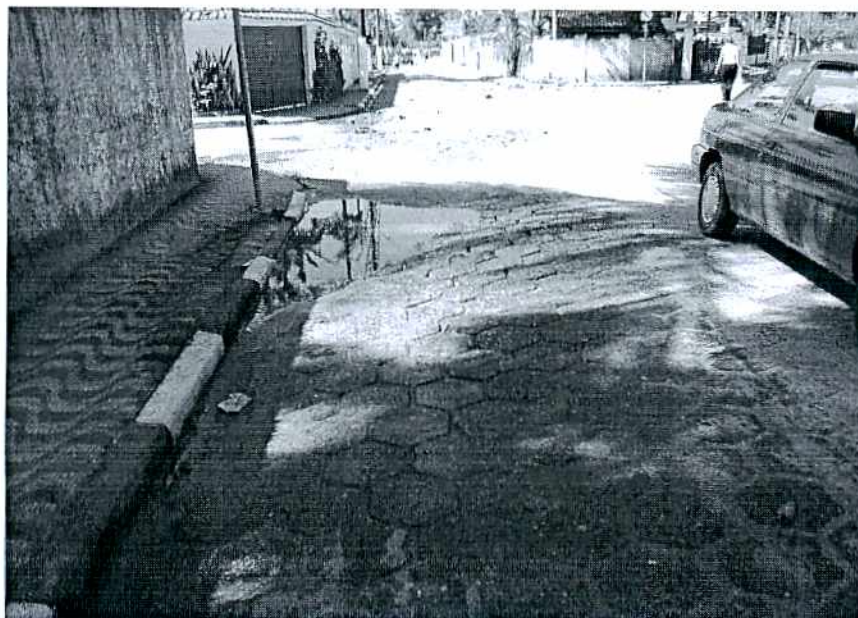
Foto 001

Rua com sextavados com infiltração e acumulando água parada

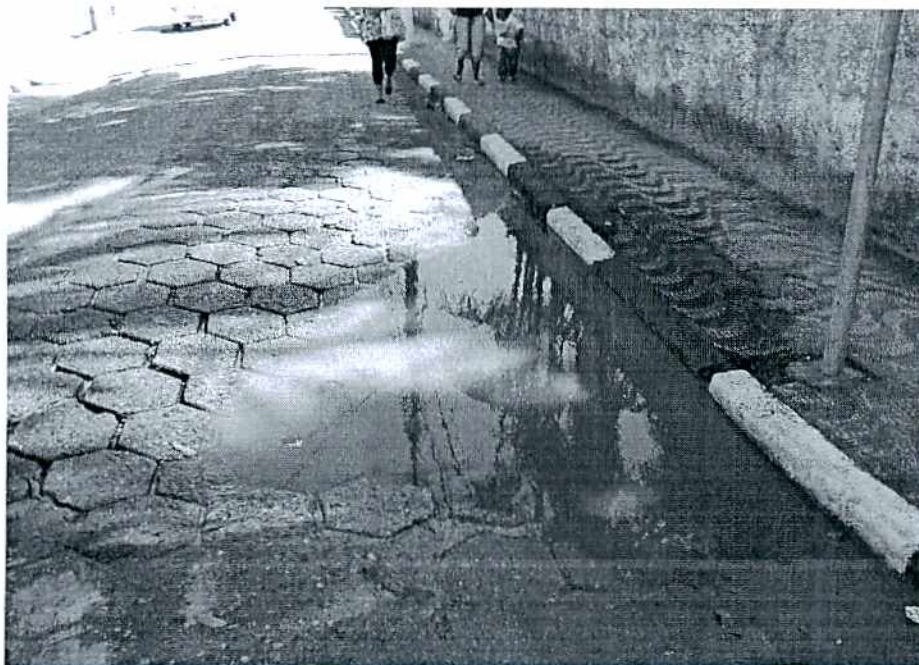
Foto 002

Sextavados cedidos e acumulando água parada

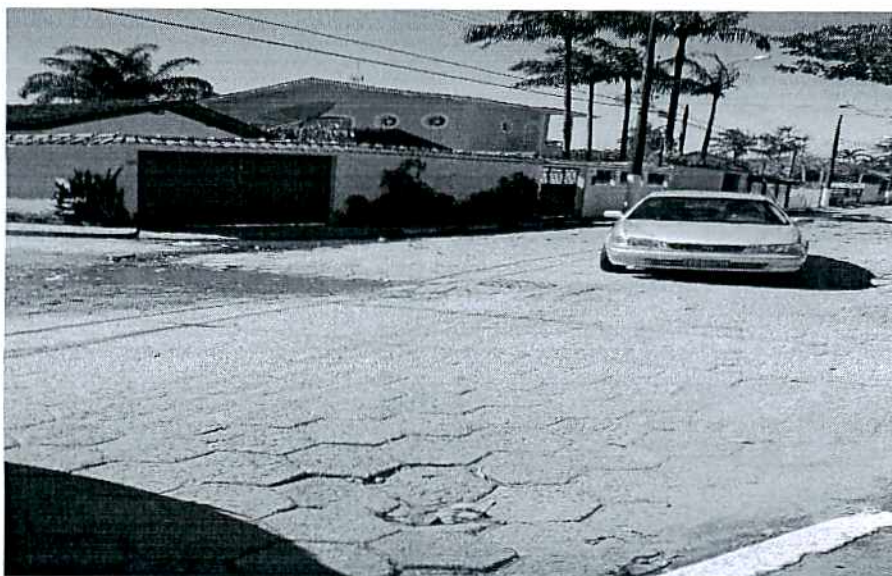
Foto 003

Motorista é obrigado a trafegar na contramão para não cair com seu veículo na parte afundada da via devido a infiltração
