INDICAÇÃO Nº 331 / 13

**Assunto:** Solicita à prefeitura providências quanto aos ferros expostos, no canal de drenagem implantado recentemente na avenida Anchieta, no trecho do Maitinga e Jardim Albatroz, e sinalização na rotatória próxima ao referido canal.

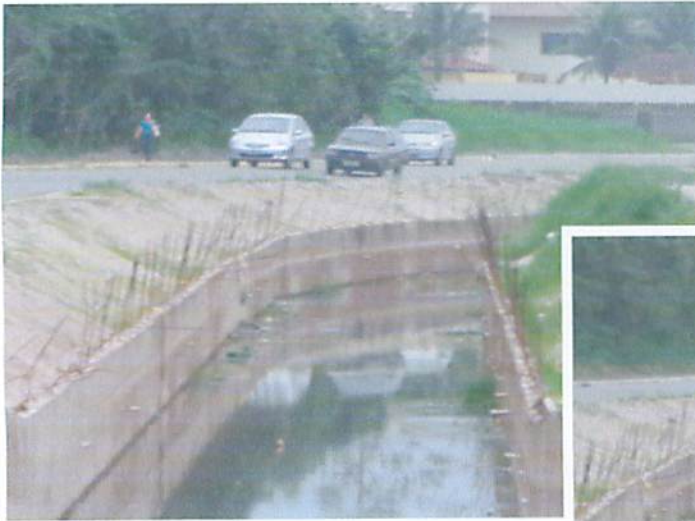
Ainda, os ferros que "sobraram" durante a construção do canal, estão expostos em mais de um metro, em posição vertical, por toda a extensão do referido canal. O perigo de qualquer cidadão se envolver num acidente neste trecho é grande, já que há uma ciclofaixa paralela ao local e o fluxo do trânsito é intenso entre as duas avenidas (a Anchieta e a 19 de Maio).

**Ferros expostos no canal de drenagem, na avenida Anchieta, no bairro Maitinga**

Por esse motivo, peço medidas urgentes da Secretaria de Serviços Urbanos e do Departamento de Trânsito do município, para que essas duas questões sejam sanadas, antes que algum acidente ocorra no local.

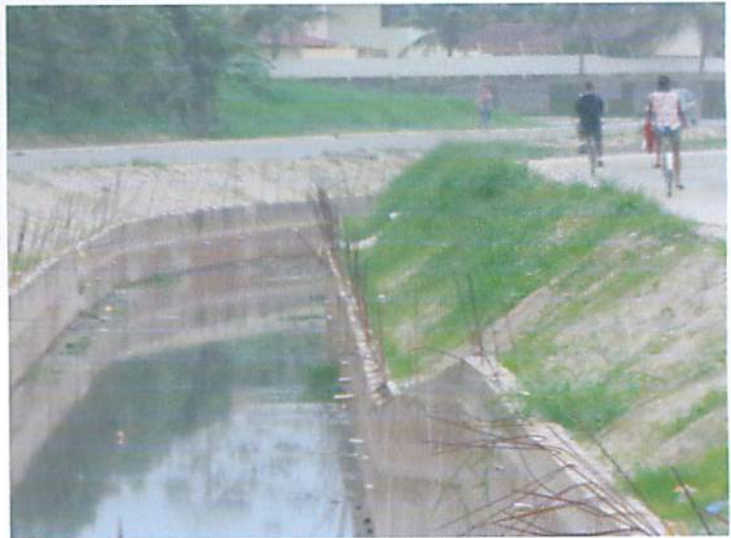
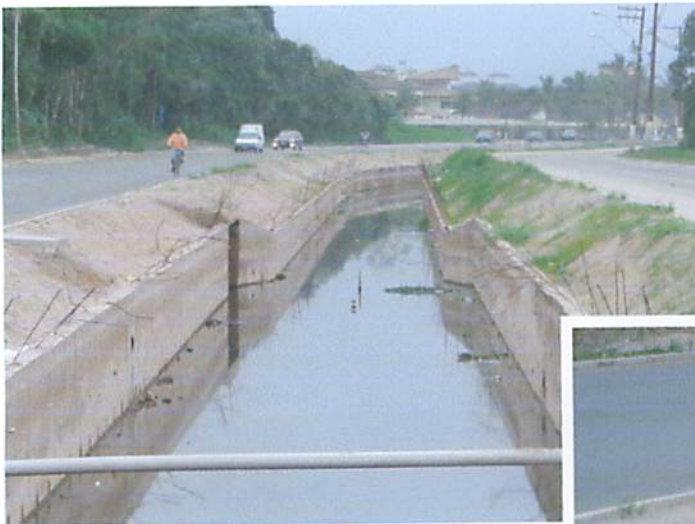
Acontece que há dois problemas neste local que precisam ser resolvidos com urgência: a falta de qualquer tipo de sinalização, que coloca a vida de motoristas desavisados em risco, já que no período da noite a visibilidade fica prejudicada e não há informações do Trânsito sobre o referido canal, que está sem barreiras de contenção e pode ser invadido numa curva mal feita;

**Local oferece risco de acidente, já que não tem sinalização de trânsito e nem barreiras de proteção.**
